CRONOPROGRAMMA DEGLI INTERVENTI DI RIASSETTO IDROGEOLOGICO PER LA MITIGAZIONE DEL RISCHIO (SITUAZIONE AL 31/02/2023)

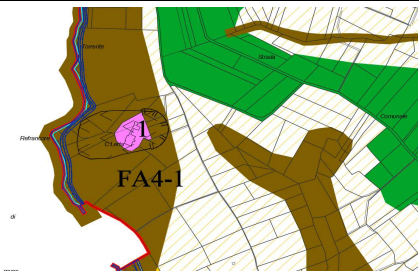
CLASSE	LOCALIZZAZIONE	UBICAZIONE IN CARTOGRAFIA	CRITICITA'	INTERVENTO
IIIb2 (n.1)	Casa Lerta

1 - Edifici ubicati su frana attiva (FA4-1) costituita da tipo di movimento a scivolamento traslativo	1 - Monitoraggio del movimento del corpo di frana, ed eventuali interventi a seguito risultati monitoraggio di intercettazione delle acque a monte dello stesso e di drenaggio al piede.
IIIb2 (n.2,3)	Via Circonvallazione

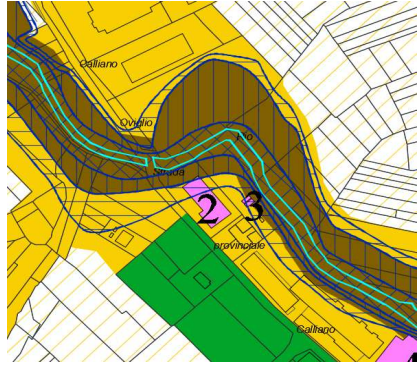
2 - Edificio ubicato parzialmente all'interno di area inondabile con pericolosità elevata (EbA) da parte del corso d'acqua pubblico demaniale Rio Chiesetta 3- Edifici ubicati parzialmente all'interno della fascia di rispetto di 10 m dal limite superiore di sponda del corso d'acqua pubblico demaniale Rio Chiesetta (Edifici completo classificato in classe IIIb2 sebbene la criticità riguardi solamente il lato sponda degli stessi)	2,3 - Monitoraggio della condizione della sponda ed eventuale intervento di difesa idraulica qualora in erosione progressiva (interventi di difesa spondale)

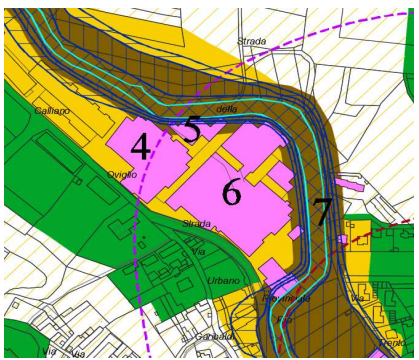
IIIb2 (n.4,5,6,7)	Via Circonvallazione / Via Rattazzi Urbano

4,6,7 - Edifici ubicati parzialmente all'interno della fascia di rispetto di 10 m dal limite superiore di sponda del corso d'acqua pubblico demaniale Rio Chiesetta (Edifici completo classificato in classe IIIb2 sebbene la criticità riguardi solamente il lato sponda degli stessi) 5 - Edifici ubicati parzialmente all'interno di aree inondabili con pericolosità molto elevata (EeA) ed elevata (EbA) da parte del corso d'acqua pubblico demaniale Rio Chiesetta	4,5,6,7 - Monitoraggio della condizione della sponda ed eventuale intervento di difesa idraulica qualora in erosione progressiva (interventi di difesa spondale)
IIIb2 (n.8)	Viale Partigiani/Via Trento

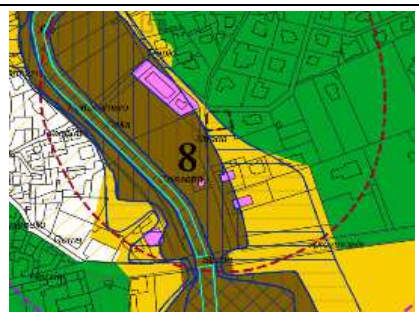
8 - Edifici ubicati parzialmente e totalmente all'interno di area inondabile con pericolosità elevata (EbA) da parte del corso d'acqua pubblico demaniale Rio Chiesetta	8 - Arginature di limitazione dell'esondazione

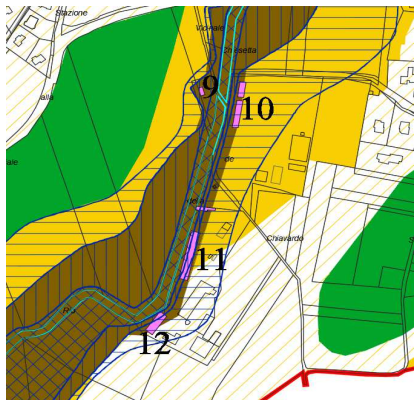
IIIb3 (n.9,10,11,12)	Via Girardengo Costante

9,12 - Edificio ubicato parzialmente/totalmente all'interno di aree inondabili con pericolosità molto elevata (EeA) ed elevata (EbA) da parte del corso d'acqua pubblico demaniale Rio Chiesetta 10,11 - Edificio ubicato parzialmente all'interno della fascia di rispetto di 10 m dal limite superiore di sponda del corso d'acqua pubblico demaniale Rio Chiesetta (Edifici completo classificato in classe IIIb2 sebbene la criticità riguardi solamente il lato sponda degli stessi)	9 - Arginature di limitazione dell'esondazione 10,11,12 - Monitoraggio della condizione della sponda ed eventuale intervento di difesa idraulica qualora in erosione progressiva (interventi di difesa spondale)

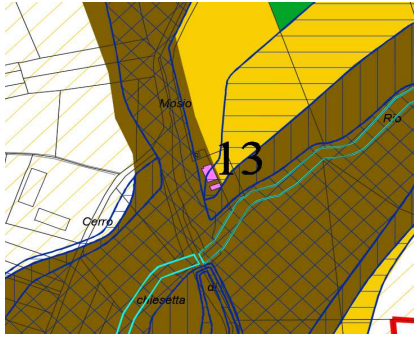
CLASSE	LOCALIZZAZIONE	UBICAZIONE IN CARTOGRAFIA	CRITICITA'	INTERVENTO
IIIb2 (n.13)	SP247 Masio - Piepasso / Strada Comunale Quattordio - Cerro Tanaro

13 - Edifici ubicati all'interno della fascia di rispetto di 10 m dal limite superiore di sponda del corso d'acqua pubblico demaniale Rio Tagliarolo (Edifici completo classificato in classe IIIb2 sebbene la criticità riguardi solamente il lato sponda degli stessi)	13 - Monitoraggio della condizione della sponda ed eventuale intervento di difesa idraulica qualora in erosione progressiva (interventi di difesa spondale)
IIIb2 (n.14)	Via San Martino

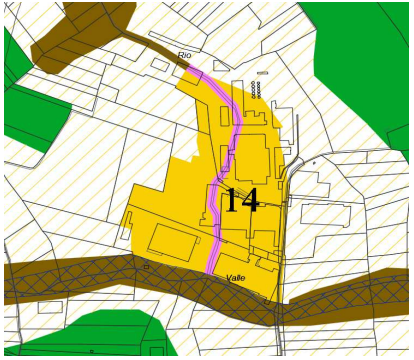
14 - Erea ubicata all'interno della fascia di rispetto di 5 m dal limite della tubazione del corso d'acqua pubblico demaniale a sezione chiusa Rio Valle Bruna	14 - Verifica sia in ongresso che in uscita del mantenimento della sezione utile di deflusso. Eventuale creazione a monte di una vasca di sedimentazione in caso di rilevato forte trasporto solido.

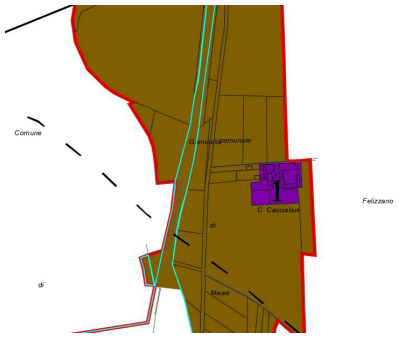
IIIb3 (n.1)	Cascina Cacciabue

1 - Complesso cascinale ubicato all'interno della fascia Fluviale B di esondazione del Fiume Tanaro	Nessun intervento previsto da parte dell'Autorità idraulica. Limitazioni all'utilizzo degli immobili negli interventi di ristrutturazione (rif. NTA PAI)
